טכניקות הבנייה של המבנים המונומנטליים במרכז דוידסון לאור החפירות המחודשות ביסודות מבנה 11

מורן חג'בי, הלנה רוט, יוהנה רגב ואליזבטה בוארטו

רשות העתיקות, אוניברסיטת תל אביב ומכון וייצמן למדע

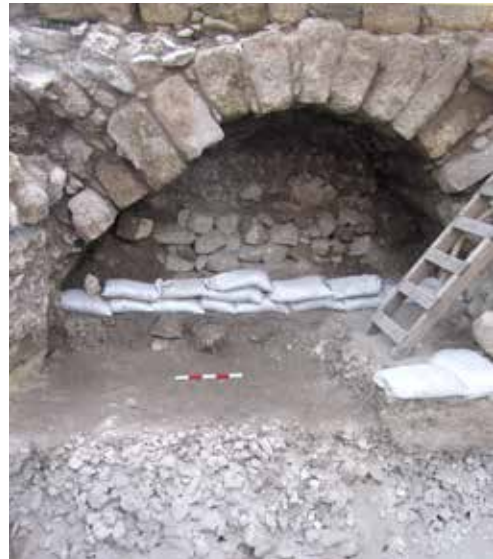
איור 2. קמרון 20, מבט למזרח. שימו לב לצורתו הא-סימטרית.

ממזרח ובצמוד ליסודות נחשף קמרון הממוקם תחת הקיר המזרחי של המבנה (איור 3, להלן: קמרון 120), הקמרון נסתם בקיר בנוי אבני שדה ואדמה ממזרח לו. מבנה קמרון 120 אינו

סימטרי ונראה כי זה ניזוק בשעת רעידת אדמה או טראומה אחרת שפגעה בו, בין אבני הקמרון נראה חומר מליטה אפור שהוכנס בין אבני הקמרון והכיל ריכוז גרגירי חיטה מפוחמים שנדגמו לבדיקת פחמן 14 (ראה להלן).

לאחר תוצאות הסבב הראשון, התקיים סבב דיגום השני, בו הושם דגש על חומר מפוחם. הפעם נדגמו חמישה אזורים שונים של חומר המליטה מקמרון 120 המשולב ביסודות החדר בשטח A, וחמישה אזורים נוספים מחומר המליטה של מילוי תבניות העץ ביסוד הקיר. מכל בניין נבחרה בקפידה דוגמה אחת לתיארוך בעזרת פחמן 14. מתוך קמרון 120 נאספו הדגימות מחומר מליטה אפור שהוכנס בין אבני הקמרון בחלקו הפנימי העליון. בכל המקומות נמצאו זרעים מפוחמים מסוגים שונים בתוך חומר המליטה, והדוגמה שנבחרה לתיארוך הכילה ריכוז גבוה של זרעים מפוחמים. הדגימות הוכנו לבדיקה באמצעות שיטת ניקוי ABA, כפי המתואר אצל יצחק ואחרים (2005), תועדו ונמדדו במעבדת D-REAMS לפחמן 14 במכון ויצמן למדע. כיול התוצאות נעשה ע"י תוכנת OxCal 4.3 (ברונק

בהתבסס על תאריכי פחמן 14 שנעשו לראשונה ביסוד המבנה ובקמרון 120 הצמוד אליו, ניתן להציע כי בניית היסוד אירעה ככל הנראה בסוף התקופה הביזנטית בין השנים 569 - 608 לסה"נ או מעט אחריו ואולי נקטעה עת הכיבוש הפרסי. לעומתו בניית קמרון 120 מאוחרת יותר, בשנים 666 - 761 לסה"נ, כך שיייתכן שהוא נבנה אף בתקופה המוסלמית הקדומה.

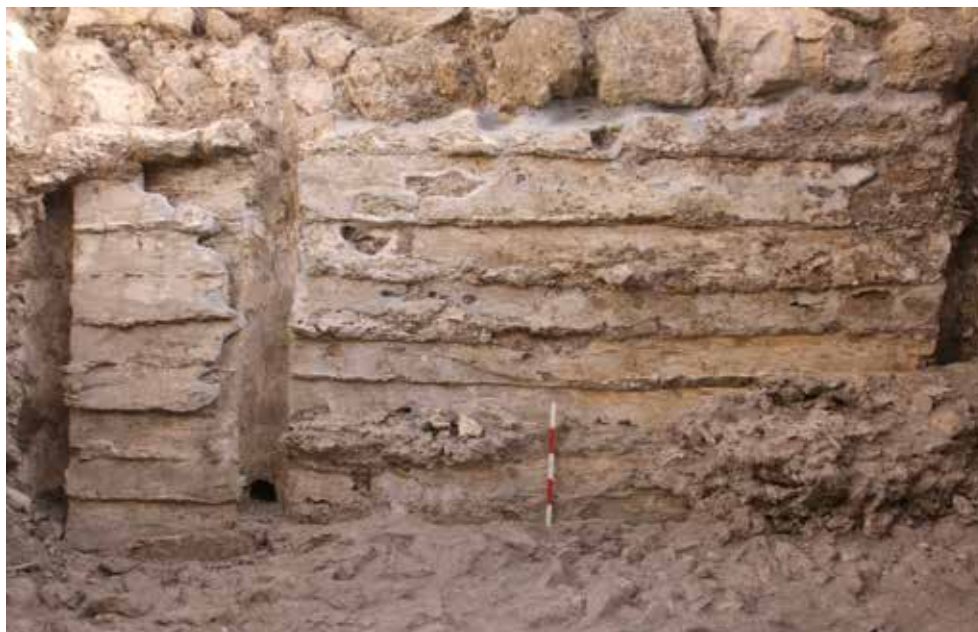
איור 3. שרידי תבנית העץ במבנה II, שטח A, מבט לצפון.

היסודות נבנו בשיטה המוכרת כיום כ'טפסנות', שיטה שעיקרה בניית תבניות עץ שלתוכן נוצק חומר מליטה. השרידים בשטח החפירה השתמרו במצב מעולה.

ראשית, יש לציין כי נחשף רק הפן הדרומי של יציקת היסודות והוא לא נחשף משני צדיו, אולם, ישנן כמה עדויות לכך שאלמנט זה, שיתואר בהמשך, קיים גם מנגד.

בתחילה, הועמדו חצאי בולי עץ שלמים שנוסרו לאורכם במרחקים קצובים של כ-2 מ' ולאורכם חוברו קורות עץ אופקיות ארוכות (2 - 2.5 מ'), הקורות הונחו אחת על גבי השנייה לגובה של כ-2 מ'. אין חפיפה מלאה בין קורות העץ ולעיתים נראים רווחים ביניהן. לא ברור כיצד חוברו הקורות לבולי העץ שכן לא נחשפו מסמרים או ממצאים אחרים שיעידו על אופן החיבור אך ישנה אפשרות שאלה חוברו באמצעות חבלים. בשטח ישנה עדות לקורת עץ שהושחלה דרך חור בבסיס בול העץ (והתבנית בכלל) אל צידה הנגדי של תבנית העץ, זאת ככל הנראה כדי לחזק את בסיס התבניות. שרידים דומים נחשפו גם בפינה הצפון מזרחית של מבנה III הסמוך. זהו שרידי העץ וסוגיו התאפשר עקב העובדה שבולי העץ והקורות הושארו ביסודות המבנה גם לאחר יציקת חומרי המליטה וככל הנראה לא הייתה כוונה

לעשות בהן שימוש נוסף (בניגוד לנהוג בימינו). לאחר שלב בניית תבניות העץ, לפני יציקת חומרי המליטה, נשפכו מילויי אדמה שתמכו את דפנות תבנית העץ בחלקן החיצוני, החלק הצמוד לקורות העץ התקשה עקב זליגה של חומרי המליטה מבין הרווחים בעץ אל המילוי, חומר המליטה שימר בתוכו גם גומי ענפים, מחטים ואף אצטרובלים שמקורם ככל הנראה בעיבוד העצים לקורות. ייתכן והנחת הענפים ושאריות הגיזום נועדה לאטום ולפצות על הרווחים שבין הקורות. בכמה מקומות נראות מחטים שהוכנסו בין רווחים אלה. המילוי מונח בנטייה מצפון לדרום.

עשרים דגימות של עץ שהשתמר בחומר המליטה הועברו לבדיקה למעבדה לארכיאובוטניקה וחקר הסובב הקדום באוניברסיטת תל אביב. מקורן של הדגימות הוא מ-18 קורות אופקיות אשר ניתן היה להבחין במתארן (איור 3) וכן מתוך מילוי הענפים שניגש לתבנית מדרום. חלקים ממילוי זה הסמוכים לתבנית היציקה השתמרו הודות לזליגה של חומר המליטה דרך הרווחים שבין הקורות, אשר הביא להשתמרות של החומר האורגני בחומר המליטה.

הדגימות נאספו *in situ* ונלקחו מתוך קורות שונות (ראו מיקומן באיור 3). כל קורה נדגמה מספר פעמים, בנקודות שונות לאורכה, על מנת לכלול את מירב המרכיבים האנטומיים הנראים בחתכים השונים. לצורך הזיהוי הבוטני, נעשה שימוש בבינוקולר אור מדגם Discovery V20 מתוצרת חברת ZEISS בעל הגדלה של עד X360. עקב רמת ההשתמרות הנמוכה של החומר, כלל הדגימות נבדקו גם במיקרוסקופ אלקטרוני סורק מדגם ASPEX PSEM eXpress, אשר מאפשר הגדלות ברזולוציה גבוהה יותר. לצרכי זיהוי אנטומי נעשה שימוש באוסף משווה (אוסף עצים ופחמים של מוזאון הטבע ע"ש שטינהארדט) ובאטלסים אזוריים.²

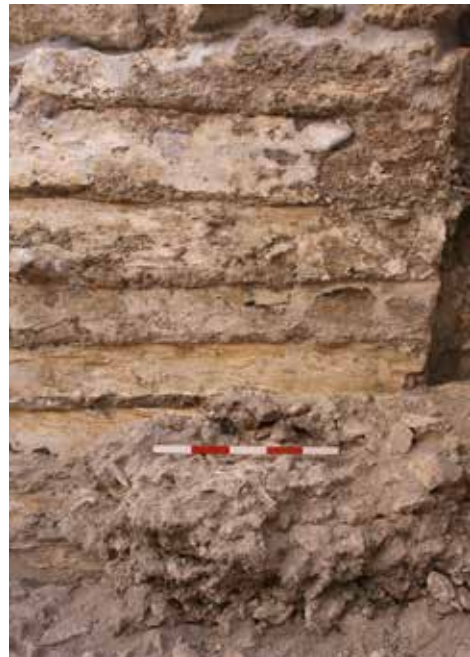
איור 4. תשליל קורות העץ וסימני הניסור.

לאחר בניית התבניות ומילויי התמך נוצקו היסודות אל תבנית העץ. יחד עם חומר המליטה נשפכו גם אבני שדה. חומר המליטה עשוי חומרי גירני מתפורר בצבע חום בהיר והוא מעורב באבני שדה בגדלים שונים. חומר המליטה שנצמד אל קורות העץ שימר גם את ה"תשליל" של צורת העץ וסימני הניסור של קורות העץ (איור 4). גם מתוך חומרי המליטה הנ"ל נדגם גלעין זית לבדיקת פחמן 14 (ראה להלן).

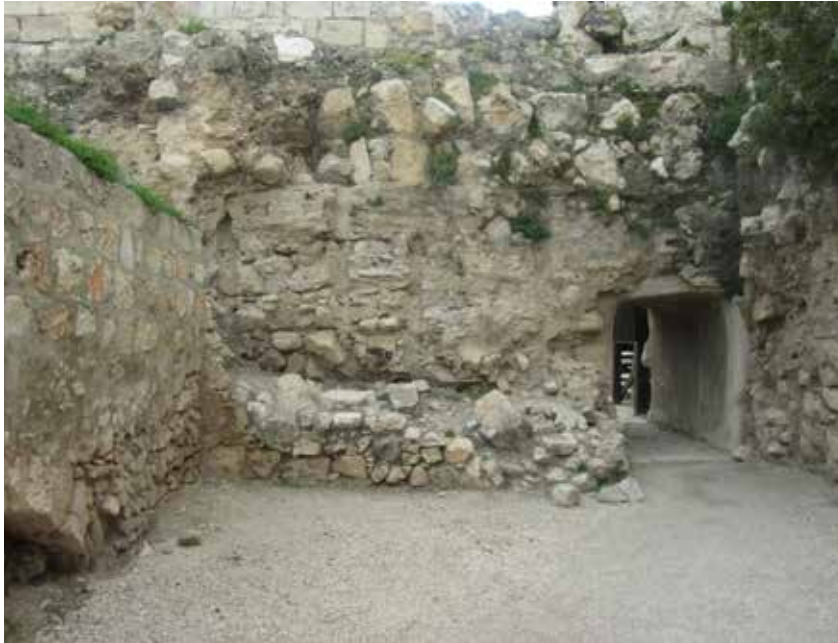
איור 5. שרידי היציקות שהשלימו את שרידי הקיר, מבט לצפון.

שרידי יציקות הבטון שהשתמרו במבנה III נוצקו על גבי קיר קדום יותר הסמוך ל"בית המנורות" ונראה כי יציקות אלה נועדו על מנת לשקם או להשלים את שרידי הקיר. לא ברור אם לצורך בניית הארמונות או לבנייה אחרת שקדמה לו (איורים 5 - 6)
