# "ושפין את האבנים" - היבטים טכניים במפעל הנחת יסודות הכותל המערבי

מורן חגיבי ועליזה ואן-זיידן

רשות העתיקות

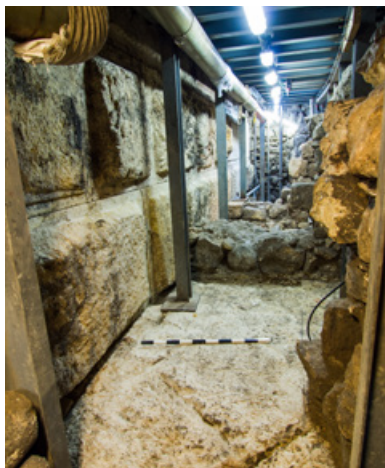
איור 1. מבט כללי על שטח החפירה ביסודות הכותל, מבט לדרום (צילום: א' פרץ).

בחפירה המוצגת במאמר זה ושנערכה בין דצמבר 2013 למארכ 2014 בניהולם של ג'ו עוזיאל ומורן חגבי (חגבי ועוזיאל 2015; חגבי ועוזיאל, בדפוס) נמשכה חשיפת יסודות הכותל מהמקום שבו החלה החפירה בשנת 2012 ולכיוון דרום. שטח החפירה (2.5 × 10.0 מ'; איורים 1, 2) משתרע בגדה המערבית של גיא הטירופיון, בעומק מרבי של 6 מ' מתחת לרחוב מימי הבית השני. פרט ליסודות

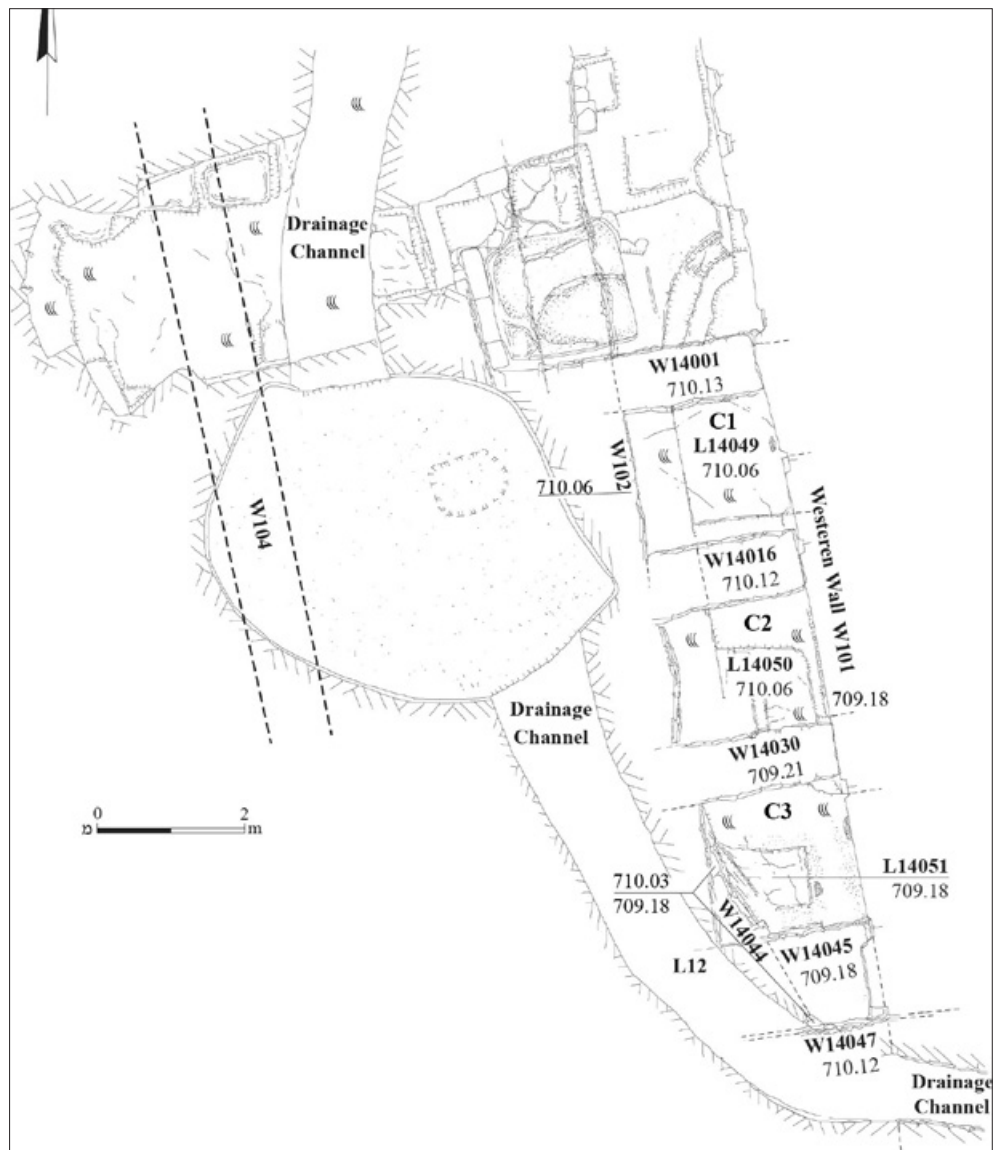
איור 2. תכנית כללית - חפירות עוזיאל וחג'בי (הכינו: ו' אסמן ו' שמידוב).

בקצה הדרומי של החפירה נחשף קיר נמוך שמהלכו מעוגל (W14044; כ-0.85 מ' גובה; איור 2). הקיר עובר מתחת לקיר 102, במקביל לכותל המערבי, ופונה למזרח ועובר מתחת לקירות 14045 ו-14047 ובהמשך הוא נצמד אל הכותל הדרומי של הר הבית. הקיר נבנה לאורך ומעל תעלת המעקף היוצאת מתעלת הניקוז הראשית שנחשפה בעבר (שוקרון ורייך 2011), הוא מכסה את אבני הקמרון המקרה את התעלה ומגן על הקמרון. בקטע זה תעלת הניקוז חצובה בסלע, אך המשכה למזרח בנוי לאורך הנדבכים התחתונים של הכותל הדרומי עד לחיבור לתעלת הניקוז הראשית שבוטלה בקטע זה עם בניית הפינה הדרומית-מערבית של הר הבית, תעלת המעקף מתחברת בחזרה אל התעלה הראשית במרחק של כ-90 מ' צפונה (ראו: ריטמאייר 2006: 234).

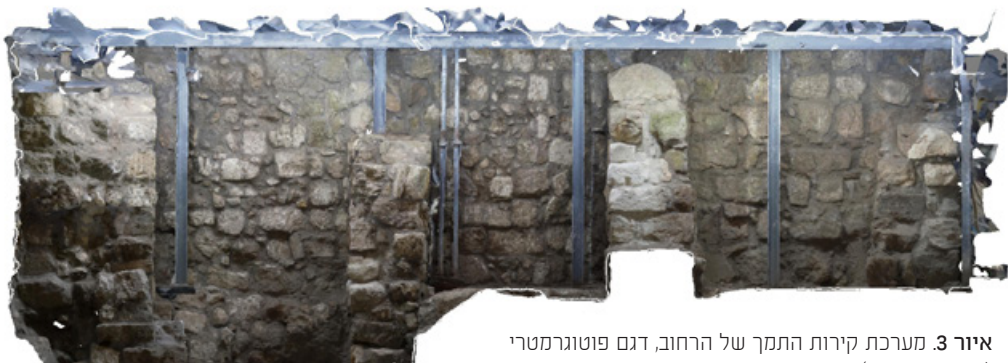
איור 3. מערכת קירות התמך של הרחוב, דגם פוטוגרמטרי (הכין: א' בחרנו).

החפירה נערכה לאורך מערכת קירות תמך. שדומה לה התגלתה לאורך הכותל הדרומי של הר הבית במסגרת חפירות ב' מזר ומ' בן דב. החפירה במערכת התמך הסמוכה לכותל המערבי העמיקה כדי 2.5 מ' מתחת לפני הרחוב ועד לסלע האם שיתואר להלן. במרחק של כ-2 מ' מהכותל המערבי ובמקביל אליו, נבנה קיר ארוך (W102 בעקבות רייך ושוקרון). הקיר נמשך מצפון לחפירה, בשטחים שנחפרו בעבר. בדיוק מעל הקיר נמצאות אבני השפה המזרחיות של הרחוב שלרגלי הר הבית; בין הקיר לאבני השפה מפריד רובד אדמה דק (רייך ושוקרון 2012:221). בין קיר 102 לכותל נבנו קירות קצרים (W14001, W14016, W14030, W14045; איור 2), שיצרו את מערכת התאים  $2.0 \times 2.2$  מ' (בממוצע) שלאורך הכותל המערבי. קיר 14045, הדרומי ביותר (1.3 מ' רוחב; איור 3), רחב משלושת הקירות האחרים (0.8 מ' רוחב בממוצע). קירות אלה ניכרים היום מעל פני הרחוב, ואפשר שהם תחמו חנויות קטנות שנבנו לאורך הרחוב מימי הבית שני (רייך וביליג 1999). הקירות התוחמים את התאים נבנו מאבני גויל, אבני גזית ופריטים אדריכליים בשימוש משני. ייתכן כי האבנים והפריטים בשימוש משני נלקחו ממבנים ומתקנים קדומים שעמדו במקום, ששרידיהם נחשפו מצפון לשטח החפירה בחפירות שוקרון ורייך. מפלס הסלע בשני התאים הצפוניים C1 ו-C2 גבוה כדי 0.8 מ' ממפלס הסלע של התא הדרומי C3. קיר 14030 נבנה בצמוד למדרגת הסלע שבין התאים הגבוהים לתא הנמוך. בכל הקירות שנחשפו ניכרות עדויות לבנייה בשלבים. הנדבכים התחתונים של קירות 14001, 14016 ו-14030 ניגשים אל קיר 102 במפלס אחיד לכל אורך שטח החפירה, ואילו הנדבכים העליונים של קירות אלה שולבו בקיר 102. צמוד לקיר הרחב 14045, הסמוך לפינת הר הבית והתוחם את מערכת קירות התמך מדרום, נבנה קיר נוסף (W14047), שכלל הנראה מהווה את תחילתה של מערכת התמך הבנויה לאורך הכותל הדרומי כפי שחשפו מזר ובן דב (מזר תשל"א). במהלך חשיפתו של קיר 14045 הובחן כי נדבכיו העליונים, בחלק הצמוד לכותל המערבי, פורקו באופן מכוון. במקום אבני הבנייה התגלה מילוי של עפר ואבנים קטנות, השונה מהמילוי שהתגלה בתאים (להלן). זהו גם מיקומו של בסיס פיר 22, שחפר וורן בפינה הדרומית-מערבית של הר הבית (L14046), ונראה על כן שוורן פירק את הנדבכים העליונים של קיר 14045 במהלך חפירת הפיר.

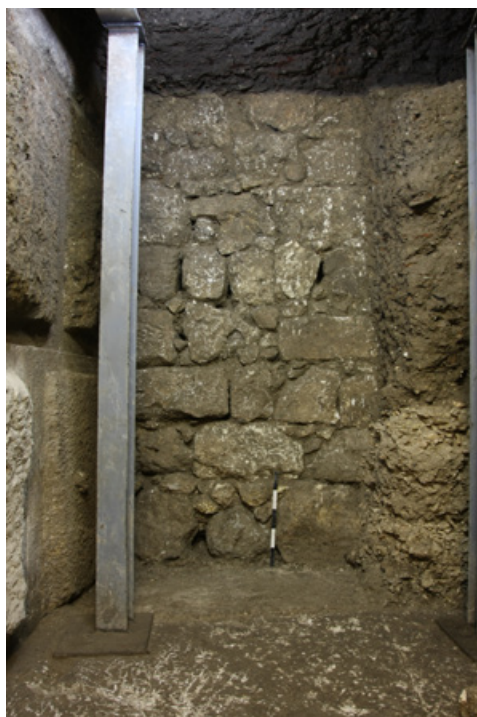
איור 4. קיר 14030 הניגש אל הכותל וחתך מילויי האדמה מימין, מבט לדרום (צילום: מ' חג'בי).

בתוך התאים נחשף מילוי מכוון, שהונח כנראה בזמן בניית הרחוב (איור 4). חלקו התחתון של המילוי כולל שבבי אבן, שמקורם אולי בסיתות הסופי של אבני הכותל (איור 5 וראו להלן). חלקו העליון של המילוי כולל אדמה, שמעורבים בה שברים רבים של כלי חרס, כלי חרס שלמים, שברי טבון, מטבעות, שברי כלי זכוכית, פחם, עצמות בעלי חיים ועצמות מעובדות. בהנחת המילויים ניכר תכנון: בחלק התחתון הונח מילוי אופקי ואילו בחלק העליון נשפך המילוי מלמעלה, ונערמו רבדי אדמה משופעים ממערב למזרח. בתא C3, שמפלסו נמוך יותר, התגלה מעל מילוי האדמה מילוי של אבני גוויל וגזית ופריטים אדריכליים. לא ברור אם גם בחלק העליון של שני התאים הצפוניים היה מילוי דומה. מניתוח של מכלול כלי החרס במילויי התאים, הכולל ברובו סירי בישול, קנקני אגירה וצפחות, נראה כי יש לתארך את מערכת קירות התמך למאה ה-1 לסה"נ (חג'בי ועוזיאל, בדפוס). תיארוך דומה ניתן לקירות התמך על ידי חופרים בעבר (מזר תשל"א). מכלולי הכלים

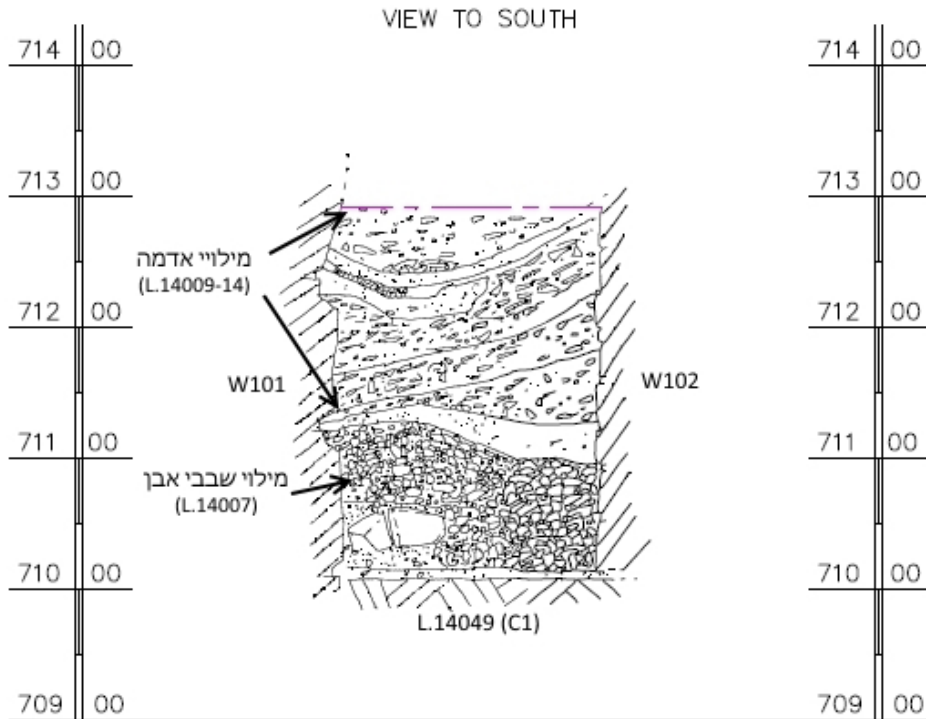
איור 5. חתך המציג את מילויי האדמה במערכת התמך, מבט לדרום (הכינו: ו' אסמן ו' שמידוב).

ברור כי היקף כזה גדול של כוח אדם הצריך גם הכשרה מקצועית כמו גם אתר שנועד להכשרה זו ונראה כי דווקא מקטע זה, שממילא היה עתיד להיקבר תחת מפלס הרחוב, היה יכול לשמש לכך. לאורך כל שטח החפירה התגלתה שכבה בעובי 1 - 1.5 מטרים של שבבי אבן שמקורם ככל הנראה מעבודות הסיתות והתאמת האבנים זו לזו שנערכו לאורך מקטע זה (ראו אירוס 4-5 לעיל).

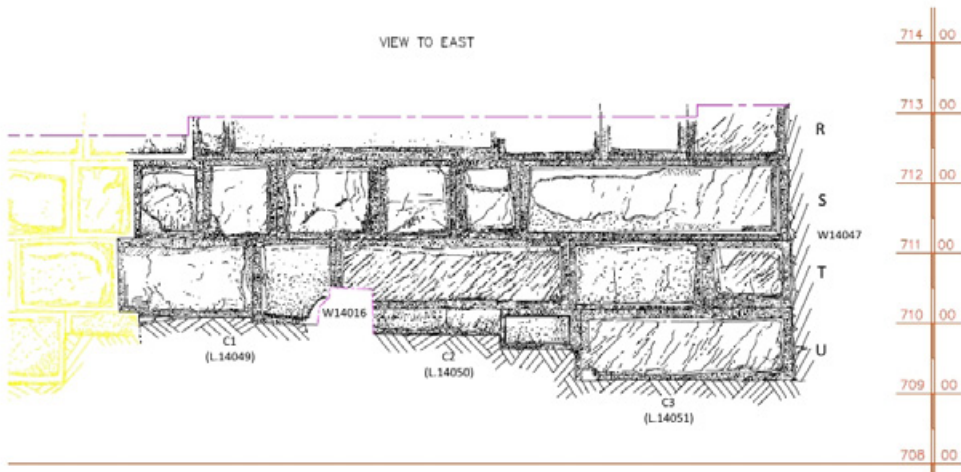
איור 6. תכנית יסודות הכותל המערבי, מבט למזרח (הכינו: ו' אסמן ו' שמידוב).

יסודות הכותל במקטע זה כוללים 7-8 נדבכים שמתוכם נחשפו רק ארבעת הנדבכים התחתונים (איור 6). שלושת הנדבכים התחתונים שמשו לפילוס פני השטח וליצירת מפלס אחיד שאפשר את

בסיומה של החפירה נחשפו ארבעה נדבכי יסוד של הכותל המערבי לרבות הפינה הדרומית-מערבית של הר הבית המונחים ישירות על סלע האם (U-R בעקבות וורן 1884; W101; כ-10 מ' אורך, 3.5 מ' גובה מירבי)

בניית הפינה נעשתה באבנים ארוכות בטכניקת "ראש ופתיך", בדומה לקטע הפינה שמעל מפלס הרחוב. שני הנדבכים האמצעיים שנחשפו S ו-T אחידים בגובה לכל אורך הנדבך (S – גובה 1.15 מ'; T – גובה 0.99 מ'). גובה נדבך R אינו ידוע, שכן רק חלקו התחתון נחשף. גובה נדבך U, המונח על הסלע, משתנה בהתאם לגובה הסלע, והוא משמש כנדבך פילוס לנדבכים העליונים. חלקה הדרומי של האבן הדרומית ביותר בנדבך U, בפינת הר הבית, מונח על נדבכים נמוכים יותר שהם חלק מהכותל הדרומי.

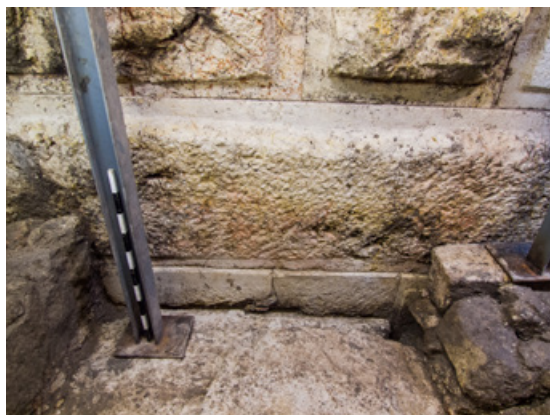
איור 7. שברי אבני גזית, תחת נדבך היסוד של הכותל המערבי, מבט למזרח (צילום: א' פרץ).

הנחת הנדבכים העליונים יותר. כאמור לעיל, פני הסלע והותאמו לקליטת אבני היסוד כשבחלקים הצפוניים, אלה שחפרו שוקרון ורייך, הונחו האבנים אל תוך שרידי מתקנים שנחצבו בסלע או קומות מרתפי מבנים שעמדו במקום בעבר. בחללים שבהם לא התאפשרה הנחת אבן שלמה או שפני הסלע היו נמוכים יותר, הונחו גושי אבן מהוקצעים או מילויי אבנים קטנות, בחלק מן המקומות אף הונחו שברי אבני גזית שנשברו במכוון או ניזוקו במהלך ההובלה אל האתר (איור 7).

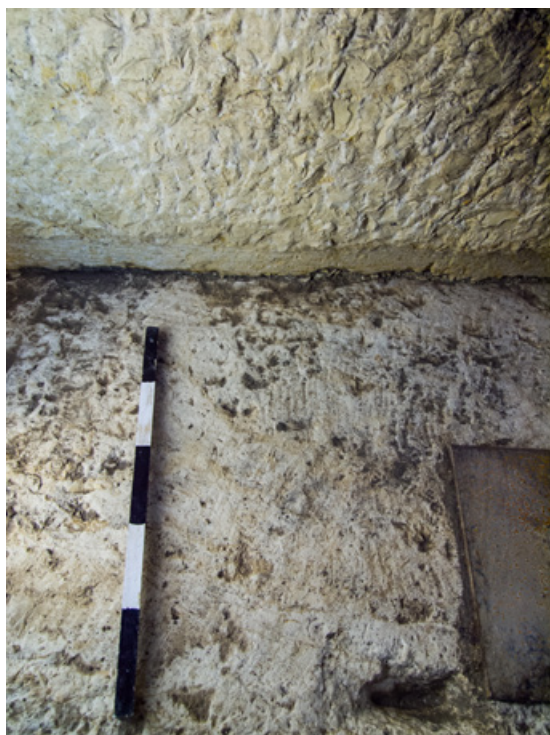
איור 8. סלע האם המוחלק באמצעות אזמל שיניים; שימו לב לגומחה מימין ולמילוי החצץ תחת הנדבך (צילום: א' פרץ).

לאורך כל שטח החפירה המוצגת במאמר זה נחשף סלע האם, שנחצב ופולס כהכנה לבנייתו של הכותל ומערכת קירות התמך שלאורכו. על פני הסלע ניכרים סימני סיתות שנעשו באמצעות אזמל שיניים בכלי זה נעשה גם סיתות השוליים של אבני הכותל. עוד התגלו ארבע גומחות קטנות, שנחצבו בסלע במרחקים קבועים בסמוך ליסוד פינת הכותל; נראה כי השתמשו בהן לדחיפה ומיקום של אבני היסוד של הכותל באמצעות קורות עץ (איור 8).

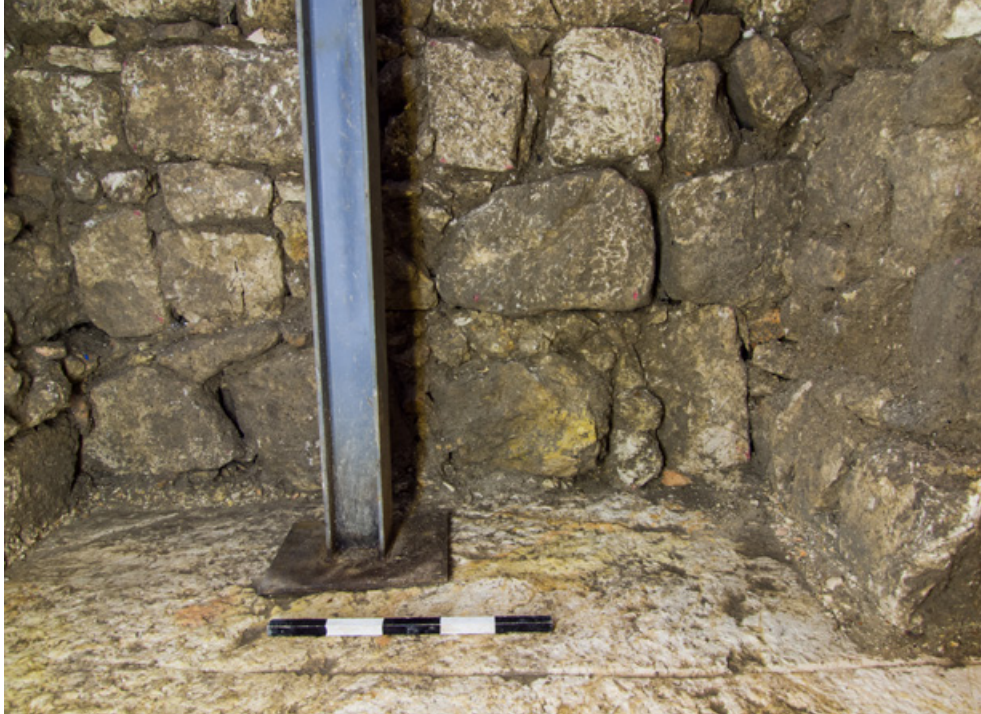
איור 9. קו החציבה המקביל לכותל, מבט למערב (צילום: א' פרץ).

פני הסלע בתאים C1-C2 ניכר קו חציבה ישר, המקביל לכותל המערבי, ובקרבנו יש סימני סיתות באזמל שיניים. ייתכן ומדובר בסימון שנעשה בשטח לקראת קביעת הקו בו יעבור הכותל המערבי (איור 9).

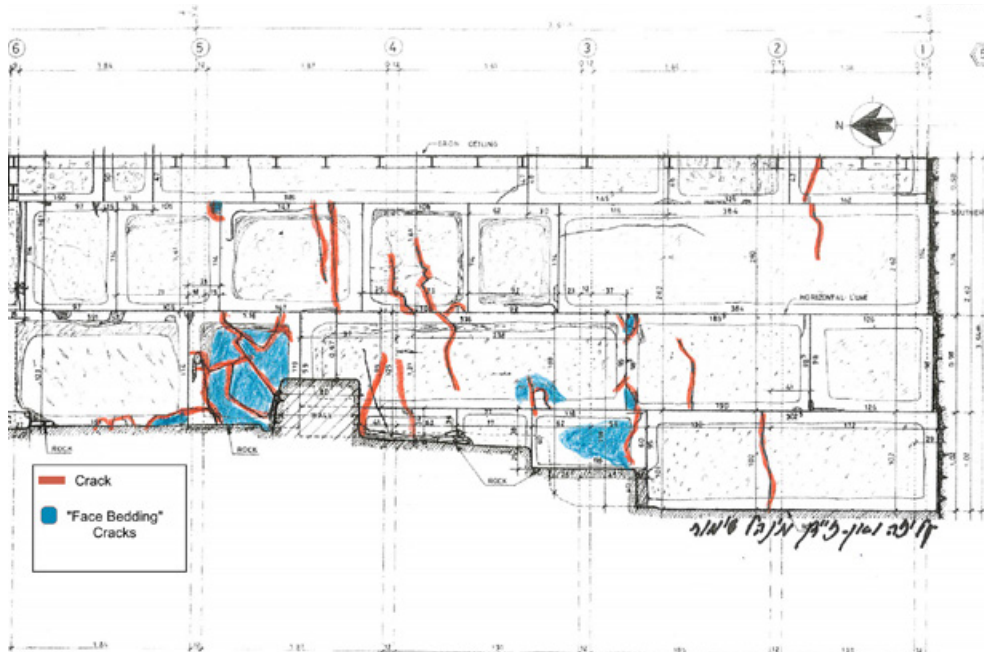
איור 10. מיפוי הסדקים בנדבכי היסוד של הכותל; באדום - סדקים מבניים. בכחול - סדקים המקבילים לפני האבן. (שרטוט: ח' עטון, הכינה: ע' ואן-זיידן).

בסקר שנערך לאורך המקטע המתואר במאמר זה נבדקו הסדקים הקיימים לאורך הכותל, הכיוון, הרוחב ואורך הסדקים יכול להעיד על נזקים שמקורם בעומס נקודתי, שקיעה של היסודות או הנחה לא נכונה של נדבכי הכותל ("face-bedding"). ההקפדה על פילוס הנדבכים חשובה מאוד שכן סטייה קלה של מילימטרים ספורים במפלס הנדבך, עלולה ליצור בטווח הארוך סדקים מבניים בנדבכים העליונים. בשל כך הוחלקו פני הסלע באופן מוקפד ואף הוחלקו ראשי הנדבכים ובמידת הצורך הונח מילוי דק של חצץ ואדמה. כמה סדקים אנכיים כאלה התגלו לאורך שטח החפירה, הכולט שבהם באזור הפינה הנראה בכל הנדבכים. על פי עדותו של יוסף בן מתתיהו הנחת נדבכי הר הבית

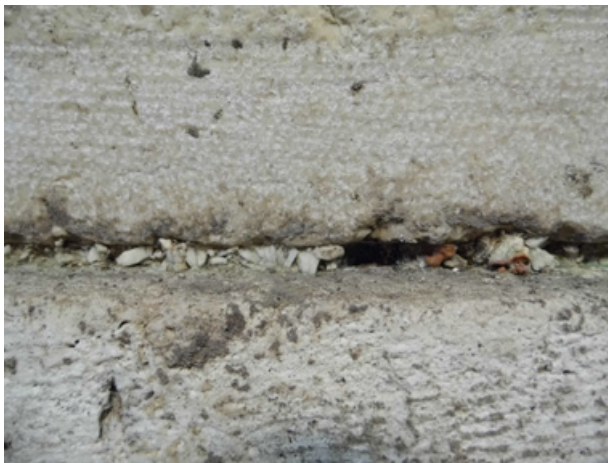
איור 11. חצץ ואדמה שהוכנסו בין נדבכי הכותל למטרת פילוס (צילום: ע' ואן-זיידן).

נעשתה בבנייה יבשה ולעיתים אף הונחה עופרת על מנת לאפשר את החיבור בין האבנים (קדמוניות היהודים, טו, 398. תרגום שמחוני). גם כאן הנחת נדבכי היסוד נעשתה בבנייה יבשה ללא כל חומר מליטה או חומר מלכד אחד, החל מפני הסלע עד לנדבכים העליונים הנראים כיום מעל פני השטח. בכמה מקרים בודדים בהם חלקה התחתון של אבן בנייה לא היה חלק לגמרי, נראה מילוי דק של חצץ ואדמה, אולם לא הובחנה עופרת בין הנדבכים (איור 11).

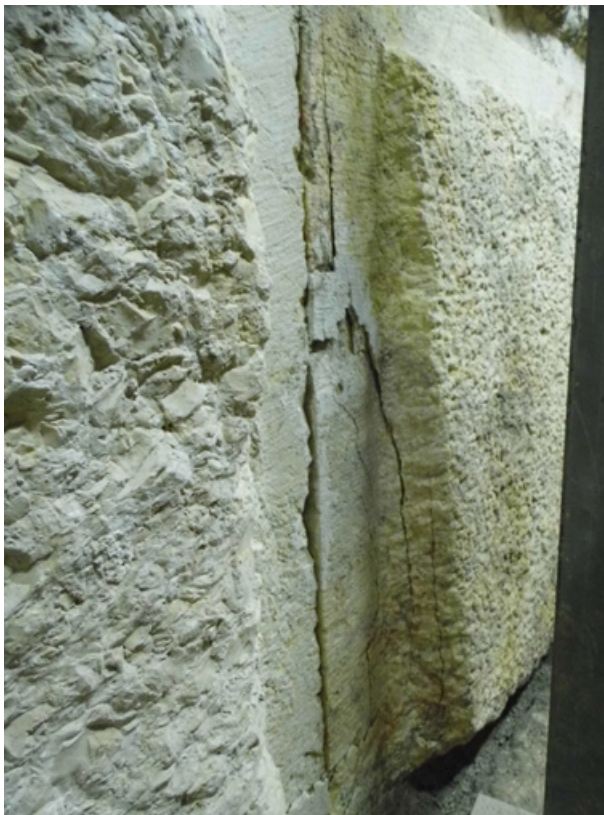
איור 12. חזית אבן שהתקלפה כתוצאה מכיוון הנחה לא נכון (צילום: ע' ואן-זיידן).

סוג נוסף של סדק הם סדקים המקבילים לפני האבן ושגורמים להתקלפות פני האבן (איור 12), סדק זה מעיד על בחירה לא נכונה של כיוון ההנחה והסיתות של אבני הבניין. לרוב עדיף להניח את האבן בנדבך באותו המנח בו נותקה מן המחצבה (איור 13). ניתן גם להניח את האבן בכיוונים

שונים תוך סיבוב אופקי שלה, אך הנחה של האבן תוך סיבוב שלה ב-90 מעלות לכיוון הסתת/חוצב חושפת את הסדקים שבין שכבות הסלע שבמחצבה ("מצע הפנים" - Face Bedding). בעקבות כך ישנה התקלפות הדרגתית של פני האבן כלפי חוץ כתוצאה מהלחץ, יתרה מכך, פתקים שהוחדרו אל סדקים אלו בידי מבקרים באתר התנפחו כתוצאה מהלחות במקום והובילו להרחבת הסדק במקרים מסוימים. בעיה זאת נפתרה על ידי מילוי של הסדקים בחומר מליטה שימורי.

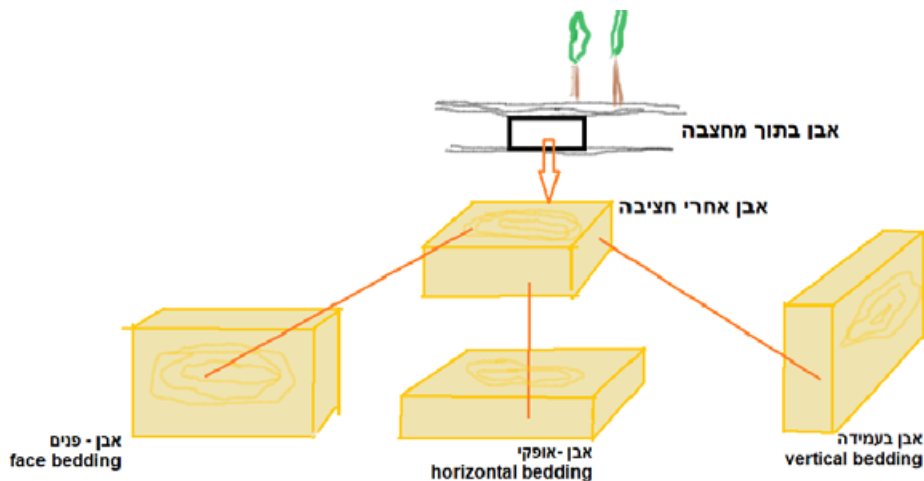
איור 13. סכמת כיוון חציבת האבן במחצבה והצבתה (הכיתה: ע' ואן-זיידן).

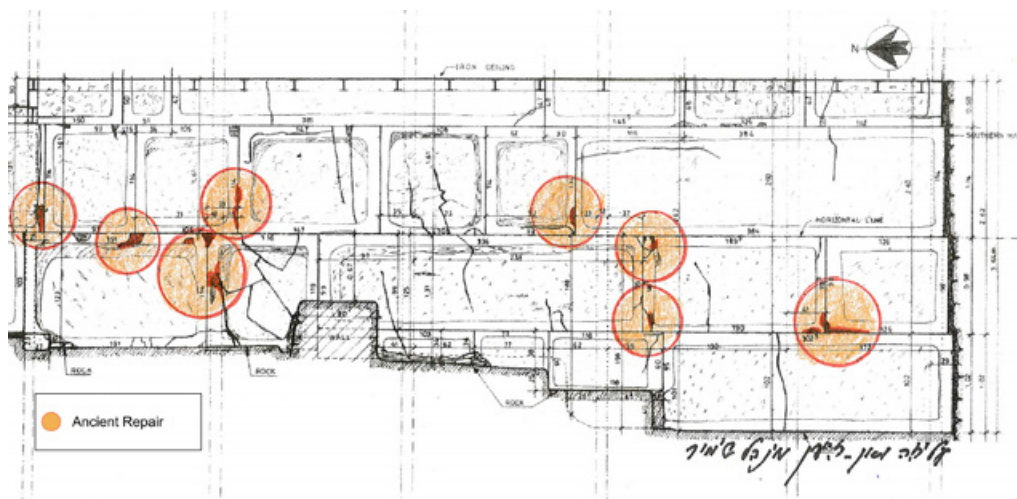
איור 14. מיפוי התיקונים העתיקים בנדבכי היסוד של כותל (שרטוט: ח' עטון, הכינה: ע' ואן-זיידן).

כאמור לעיל, על פני אבני הבניין בנדבכי היסוד ניכרים נזקים רבים כגון שברים בפינות האבנים או בשוליהן, אלה נגרמו ככל הנראה במהלך הובלתן של האבנים לאתר או במהלך עבודות הסיתות וההתאמה אל האבנים הסמוכות להן. לאורך המקטע המדובר ניכרים תיקוני טיח במקומות שבהם נשברו פינות אבני הכותל ובמקומות שבהם סיתות השוליים ניזוק. מילויי הטיח הוחלקו, וברגע שהטיח כמעט התייבש, סיתתו אותו לפי אופן הסיתות מסביב לו וגם חרתו בטיח קו, המדמה את התפר שבין האבנים. בחלק מן התיקונים נראה שהפועלים טרחו לשוות לטיח מראה של שוליים מסותתים על ידי שימוש באזמל שיניים ששימש להכנת סיתות השוליים באבנים (איורים 15-16). לא ברור מדוע נעשו תיקוני טיח אלה אם האבנים בנדבכי היסוד נקברו מתחת לפני השטח. אך לאור זאת ניתן לומר בבירור כי סיתות השוליים נעשה עוד במחצבה והאבנים ניזוקו כלל הנראה בזמן ההובלה אל האתר. יש לציין כי במהלך עבודות שימור שנערכו בידי ע' ואן-זיידן בשנים 1997 - 1999 לאורך הנדבכים שמעל מפלס הרחוב לא התגלו נזקים, שברים או תיקוני טיח כדוגמת אלה שבנדבכי היסוד. דומה שמי שעבד לאורך הנדבכים שמעל מפלס הרחוב היה בעל מלאכה מיומן ומנוסה יותר. ניתן גם להציע כי לאור הניסיון שנצבר הוחלט על שינוי באופן העבודה והסיתות הראשוני של השוליים והמסגרת בנדבכים העליונים והגלויים לעין בוצע באתר הסמוך למקום הנחתה הסופי של האבן.

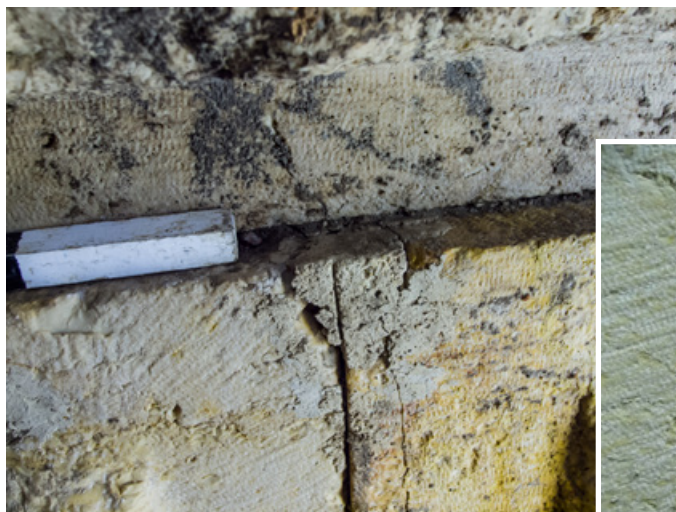
איור 15. תיקון בפינות ושולי האבנים, שימו לב לחריטת קו התפר (צילום: מ' חלבי).

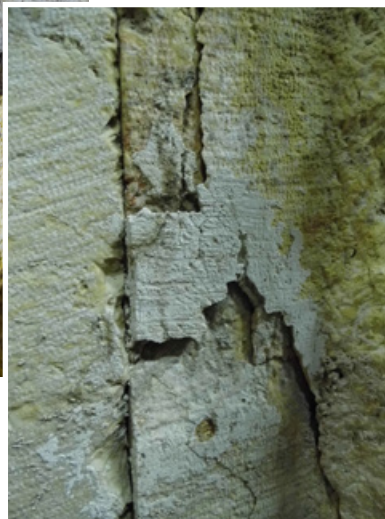
איור 16. תיקון בשולי האבן, שימו לב לסיתות הדמי (צילום: מ' חלבי).

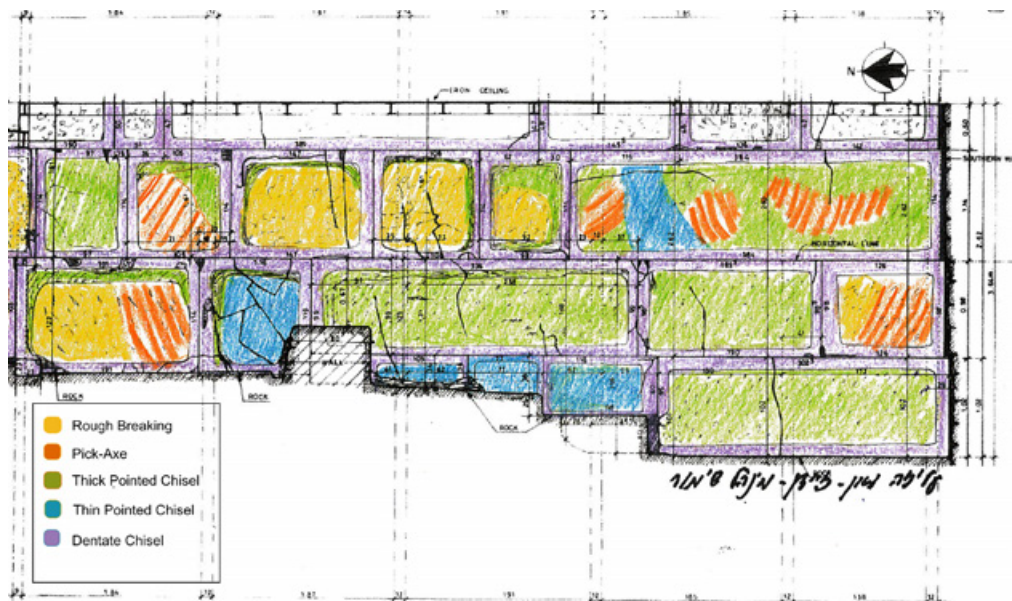
איור 17. מיפוי סוגי הכלים ששימשו לסיתות אבני הכותל (שרטוט: ח' עטון, הכינה: ע' ואן-זיידן).

עובדה שבלטה לעין בתחילת החפירות ועוד בזמן עבודתם של וורן, רייך ושוקרון. היא שפני האבנים בנדבכי היסוד של הפינה הדרומית מערבית לא עובדו באופן מלא, פרט לאבנים הארוכות של הפינה שעובדו באופן כמעט מלא. זאת בניגוד לנדבכים העליונים הנראים מעל למפלס הרחוב, שסותתו והוחלקו עד לצורת הגימור הסופית שלהן. ניתן להציע כי עוד בשלב התכנון היה ידוע כי נדבכים אלה יקברו ממילא תחת למפלס הרחוב ולא יראו לעין, ולכן עובדו באופן חלקי. על אף עובדה זאת, עדיין ניכרים סימני עבודות סיתות על פני האבנים, במיפוי אופן סיתות האבנים שנעשה לפני תחילת עבודות השימור הובחן כי לצורך הגימור הסופי של האבנים, נעשה שימוש של חמישה סוגי כלים. לפני שנסקור את אלה נציין כי יש להבחין בין סיתות השוליים לבין הגימור הסופי של הזיז הבולט המרכז פני האבן. כאמור לעיל, לדעתנו סיתות השוליים בשלב זה נעשה עוד לפני הנחת האבנים במקומן הסופי, אם במחצבה או בקרבת מקום ולפני הנחתם. הגימור הסופי של הזיז הבולט במרכז האבן נעשה ככל הנראה כאשר האבן כבר נחה במקומה הסופי. סדר העבודה על האבן עד לגימור הסופי תוך שימוש בסוגי הכלים השונים שמופו היה כדלהלן: סיתות השוליים המוכר בוצע באמצעות אזמל שיניים וסיתות פני האבן בוצע בהדרגתיות בכלים הבאים עד לתוצאה הסופית; שבירת פני האבן באופן גס (איור 18), סיתות האבן במקוש גדול (איור 19) וגימור והחלקת האבן באזמל שפיץ גס או דק, עד לקבלת הזיז הרדוד על פני האבן (איורים 20-21).

תיעוד וניתוח פיזור שיטות הסיתות לאורך המקטע הנבחר אינו מאפשר להצביע על דפוס פעולה מסודר של תהליך הסיתות של אבני הכותל, שבמסגרתו העבודה על האבן נעשתה בצורה הדרגתית ומתוכננת עד לגימור הסופי. מתקבל רושם כי לא הייתה הכוונה באשר לסדר הסיתות של האבנים בחלק זה בהתאם למקומן. פיזור זה מעלה רושם של בחירה אקראית של אבן בידי הסתת במהלכן של עבודת הסיתות. דומה כי לאורך מקטע זה (60 מטרים כולל חפירות שוקרון ורייך) נערכה התנסות של בעלי המקצוע בכלים השונים ששימשו לסיתות אבני הגזית של הר הבית. ברצוננו להציע כי במקום זה התקיימה סדנה להכשרת סתתים והתנסות במלאכה. הפיזור האקראי של אופני הסיתות לאורך מקטע היסודות שנחשף ובמקרים מסוימים אף השימוש בשני סוגי כלים או יותר על פני אבן אחת, תומכים בהשערה זו. בתיאורו את ההכנות להרחבת הר הבית, יוסף בן מתתיהו מציין כי לצורך בניית הר הבית היה צורך בהעסקת ובהכשרת כוח אדם בהיקף גדול:

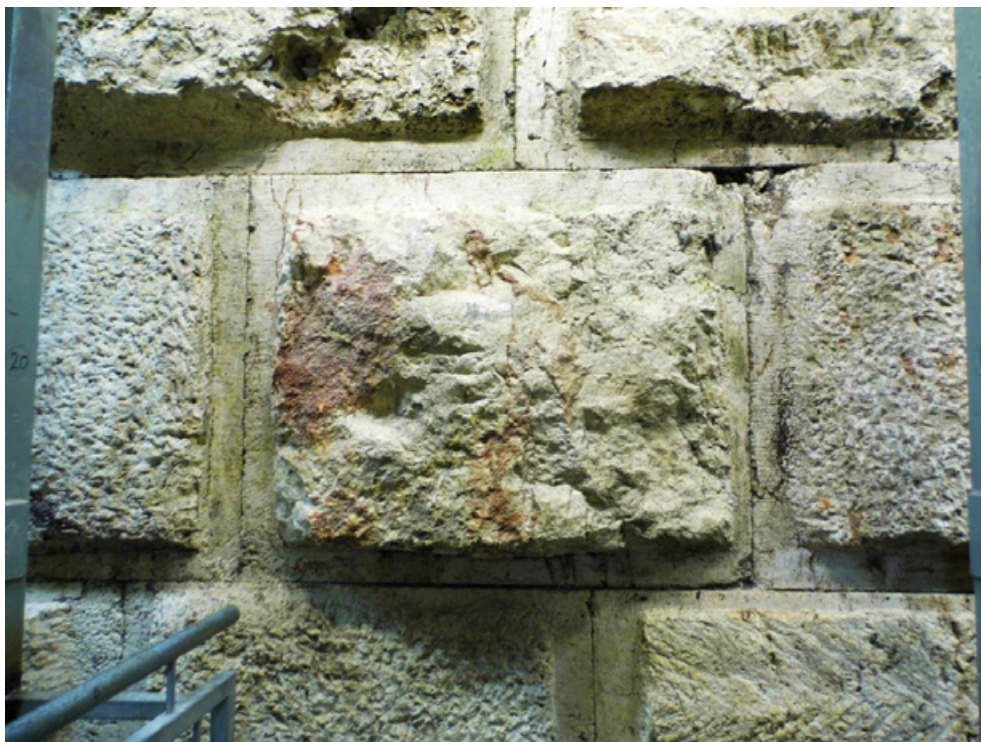
איור 18. סיתות ראשוני של פני האבן (צילום: ע' ואן-זיידן).

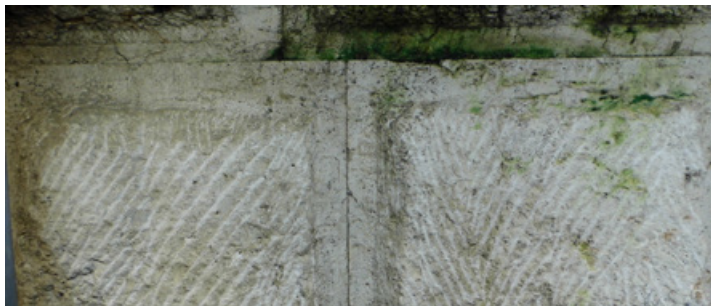
איור 19. סיתות פני האבן במקווש גדול (צילום: ע' ואן-זיידן).

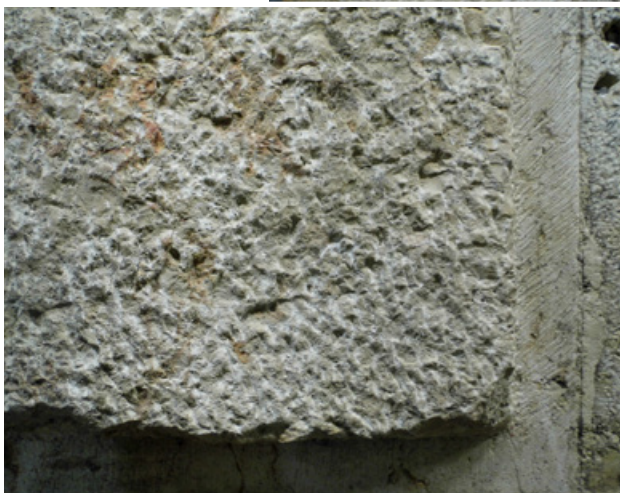
איור 20. סיתות פני האבן באזמל שפיץ (צילום: ע' ואן-זיידן).
