חיפוים של רחבה ורחוב מרוצפים מיימי הבית השני סמן לברית השילוח

רוני רייך

מכון זינמן לארכיאולוגיה, אוניברסיטת חיפה

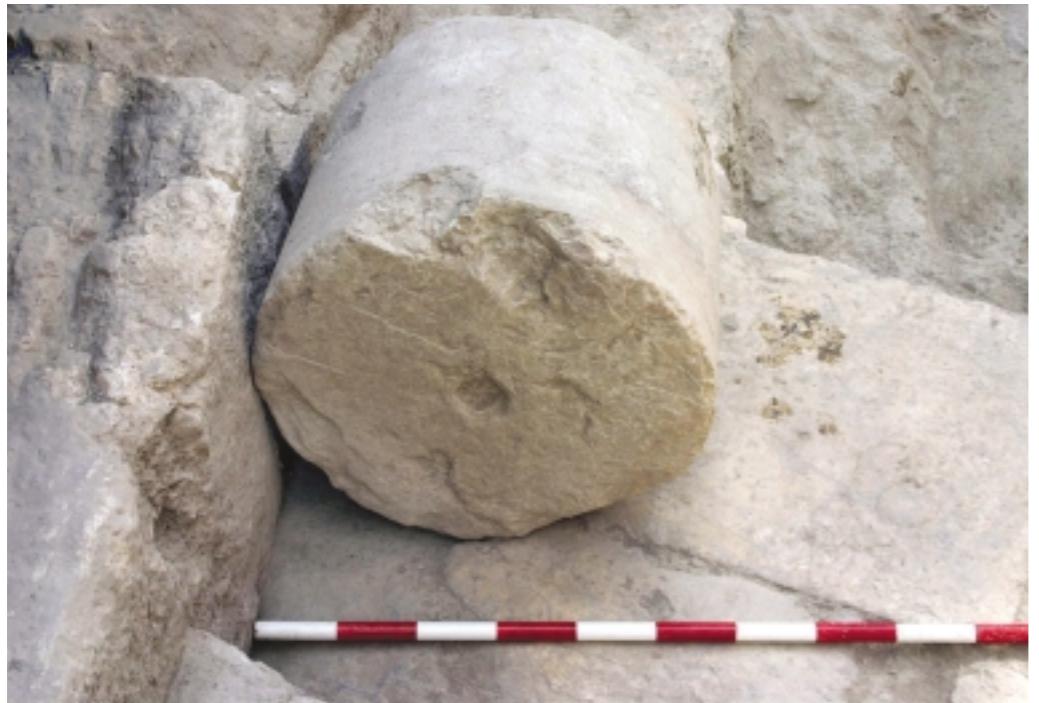
תמונה מס' 2. חולית עמוד עם תווי סתתים באותיות עבריות.

חוליות העמודים נשאות אף הן סמלניים אדריכליים המייחדים אותן בבירורו לימי הבית השני. בין אלו ניתן למנות רבועות קטנות שנשענו להקל על הנפת האבניים למקוםם בעמוד, תוך סתתמים בכתב עברי (חוליה אחת

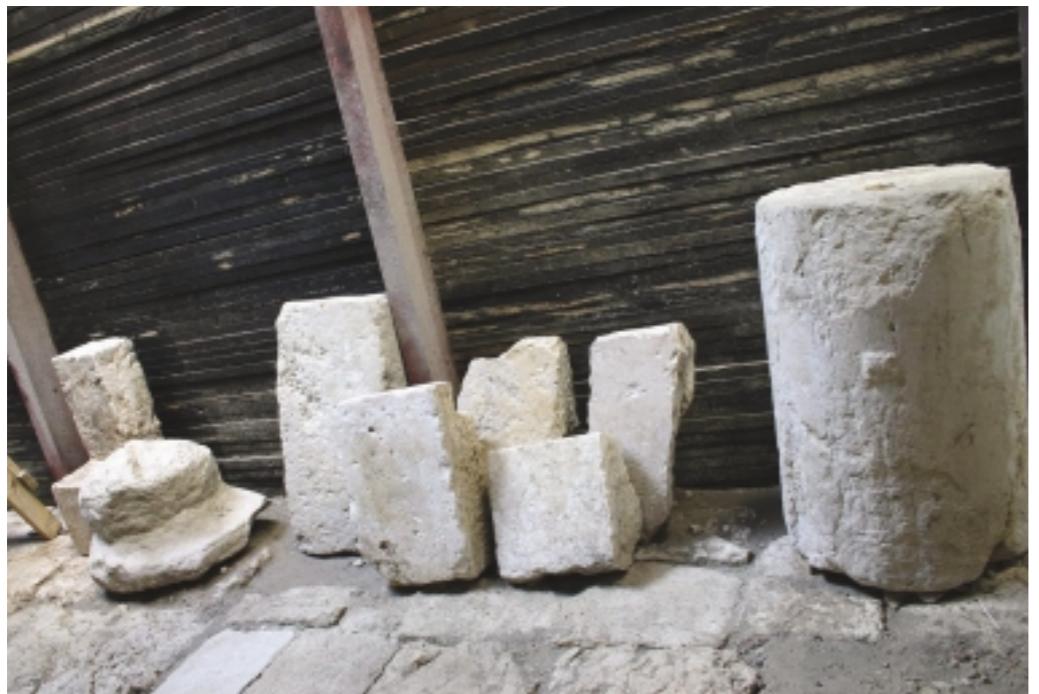
תמונה מס' 3. חולית עמוד עם בליטה רבועה קטנה וכותרת דוריית (הפוכה).

חפירתנו בחלק המרכזי של הרחבה המרוצפת העלתה תמונה שונה. כאן, היישר על גביה הריצוף, ומבליהם פגוע בו, נחשפו קירות אבן בניוים בקפידה. הקיר המרכזי נמצא במרכז השטח בציר מזרח-מערב, וממנו הוליכו קטיעי קירות לכיוון צפון. קירות אלה נבנו מאבני גזית עם סיתות שלולים בשימוש חוזר, וכן שולבו בהם שימוש חוזר חוליות וכותרות עמודים. כותרות האבן הן בסגנון הדורי, שכדגם מתן כבר נמצא בעבר בזיקה לרחוב המרוצף של אורך הכותל המערבי של הר הבית (בהתשנ"ג: 47).

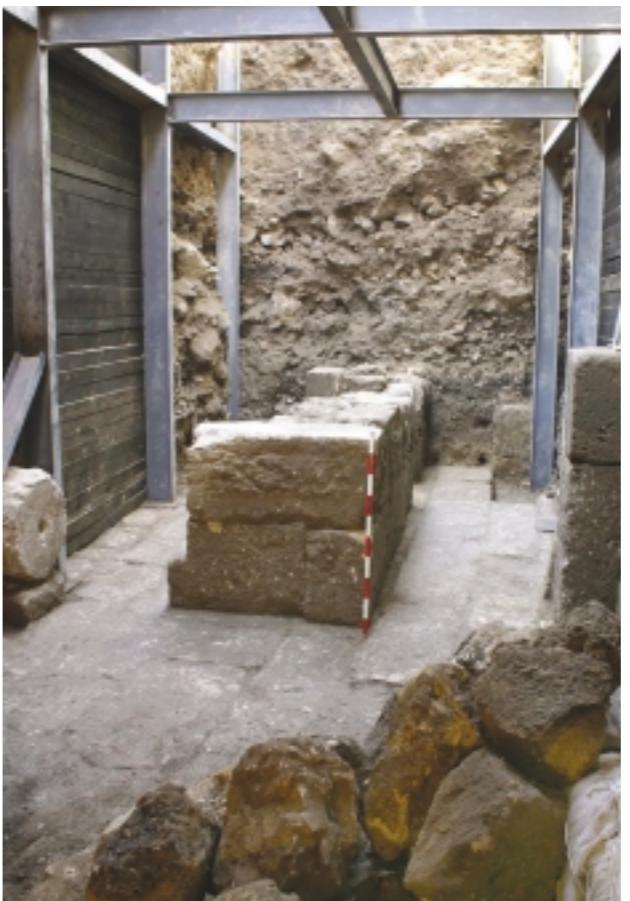
תמונה מס' 1. קטע מן הרחבה המרוצפת מצפון לפינה הצפונית-מזרחת של בריכת השילוח. מבט לדרום. שמו לב למדרגה הקטנה, הוא הסטילובט, בחלק האחורי של התמונה.

בין צידה הצפוני של בריכת השילוח הבנויה אבן, שנחשפה בחפירתנו, לבין הרחבה המרוטפת אבן שמצוון לה ניתן להבחין בסטיילובאט אבן רוחב, הבולט כ- 10 ס"מ מעלה לרוחבה המרוטפת. סטיילובאט זה שהשתרע ודי לרוחבו של הטירופיאון, נשא את טור העמודים שחוליותיו וכותרותיו פזורות בשטח. הסטיילובאט מגע במורכחו עד למצוק הסלע הניצב היורד מגבעת עיר דוד. כאן, בהמשך ישיר לסטיילובאט וכו- 3.5 מטרים מעלי, ניתן להבחין במגרעת מלכנית החצובה בסלע. מגרעת זו קלטה בודאי את הארכיטראב המזרחי ביותר, שגיאר בין ראש העמוד המזרחי ביוטר ובין מצוק הסלע. נתון זה מעיד על גובה עמודי החוליות, המתאים לקוטרים (כ 50 ס"מ בממוצע). לאחר שהסטיילובאט רוחב למדי (כ 2.5 מ'), יתכן שמדובר בסטיו צר ומאורך, מקורה

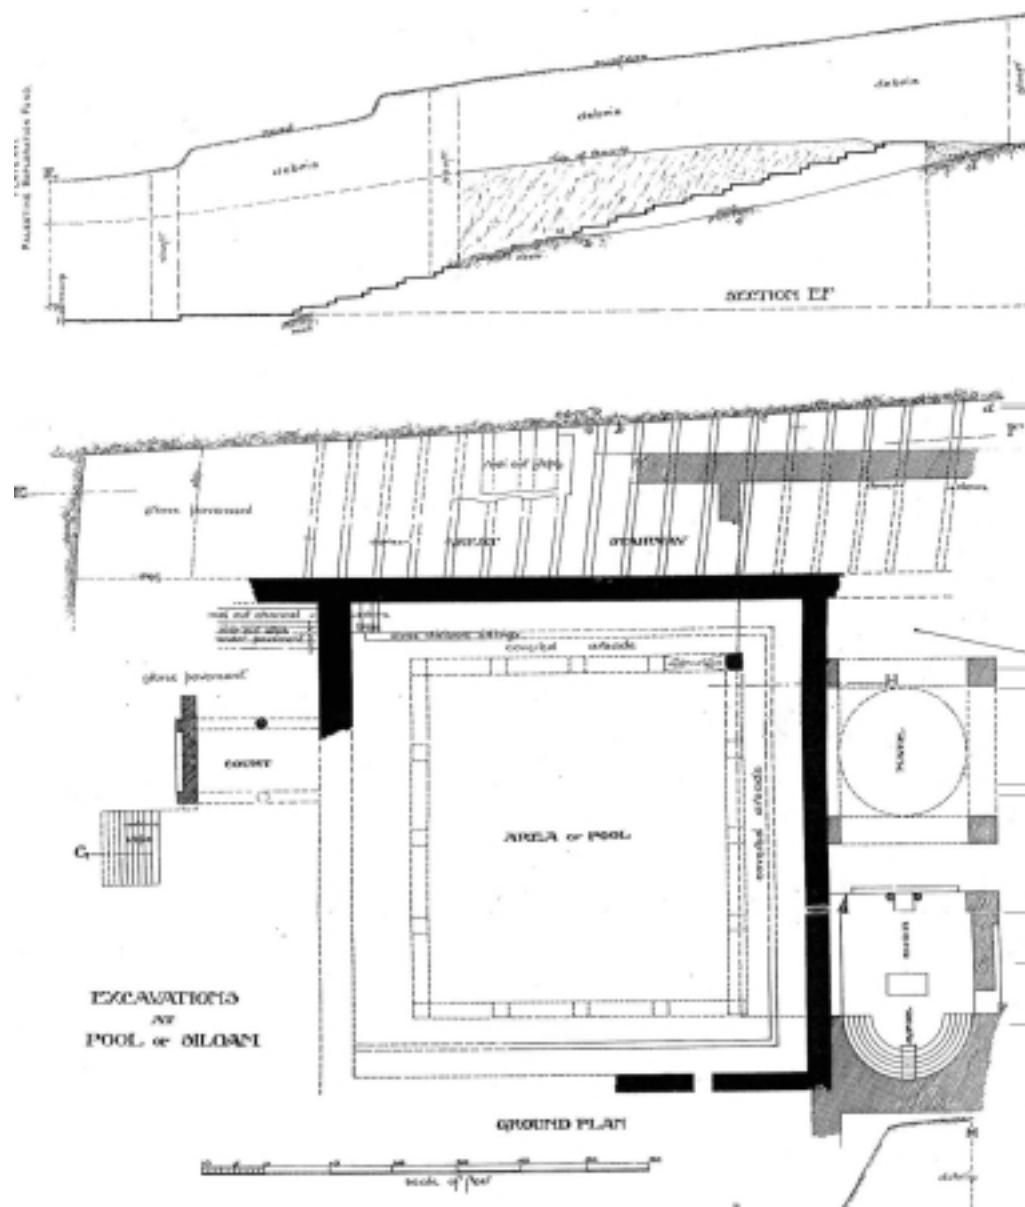
גמונה מס' 8. רחוב מדורג (תוכנית וחתך, מתוך בليس ודיקי 1898, לוח XVI).

הדורמי הזה, שנחחש כעת מחדש, נחשך כבר בעבר בידיו פ' ג' בליס וא' דיקי (1898: 132-177), לוחות XVI, V, שעבדו תוך חפירה בפירים ומנזרות צרות, כנהוג בחפירות של שלחי המאה ה-19.

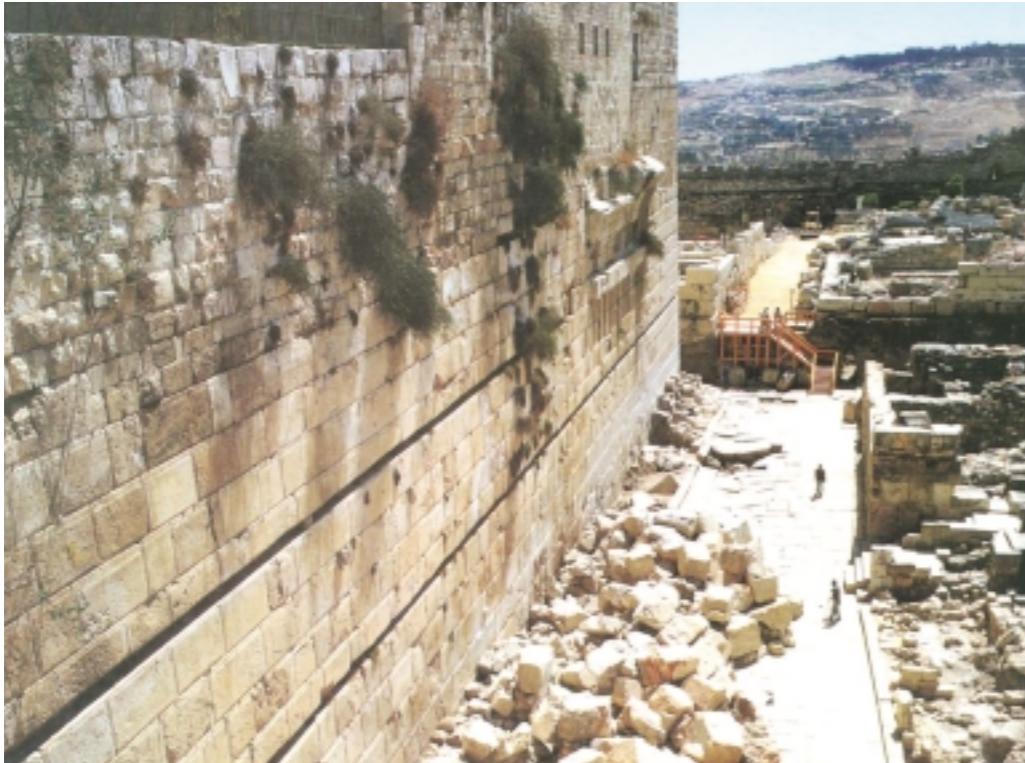
תמונה מס' 11. רחוב מרוץ לאורך הקotel המערבי של הר הבית. מבט לדרום-מערב.

גם כאן נמצא הרחוב מכוסה במפולות שהכילה מטבעות מימי מרד היהודים ברומיים. קטע ארוך מהלכו הצפוני של הרחוב, במקביל לכותל המערבי של הר הבית, נחשף בשנות התשעים בידי ריך וביליג (תשנ"ט: 34, 39, תצלום השער). יש אפוא בידינו שוב קטעים מן הרחוב הראשי של ירושלים של שליחי ימי הבית השני. רחוב מדורג זה אפשר להמנוי עולי הרגל לעלות מאזור בריכת השילוח שבدرום העיר אל הר הבית והמקדש.

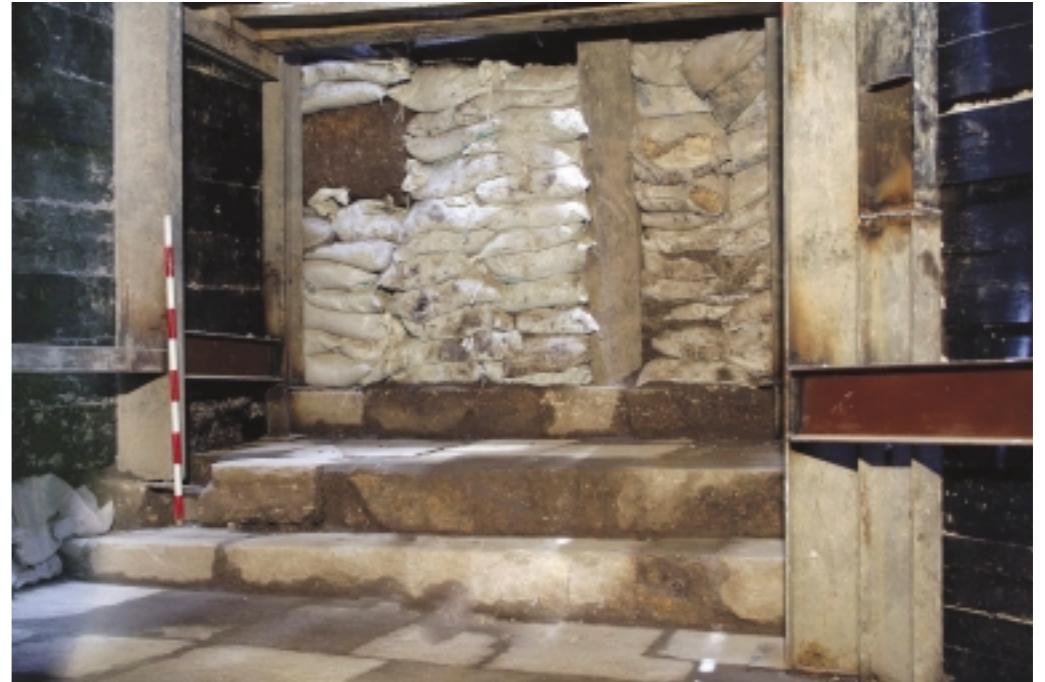
תמונה מס' 9. קצה מערבי של רחבה מרוצפת וקצת דרומי של רחוב מדורג. נראות 3 המדרגות הדרומיות ביותר. מבט לצפון-מערב.

הכירה בקצת המערבי ביוטר של הרחבה המורוצפת הגיעו עד אל הקצה הדרומי של הרחוב המזרוג והמרוצף לוחות אבן, שירד לאורך עמק הטירופיאון. חלקה המערבי של הרחבה המורוצפת נחשף כאן בשלמותו ומעיד על עבודות סיתות והנחתה ברמה גבוהה ביותר. הכירה קצרה שלנו מכאן צפונה גילתה את שלוש מדרגות האבן הדורומיות ביוטר של רחוב מדרגות המרוצף. הקטע

המדרונות מונחות במקצת של מדרגה צרת שלח ומדרגה רחבה שלח, כמקובל בגרמי מדרגות מונומנטליים של התקופה הירודיאנית, כפי שידוע מגרם המדרגות הגדול העולה אל שער חולדה בדרכו הר הבית, או מקברי המלכים (כהן תש"ז: צירום, 2, 3). קטע נוסף של רחוב זה, נחשף בשנות הששים על ידי קי' מי' קניון, למרחק של כ- 150 מ' צפונה במעלה העמק (1974: 248-247, תצלומים 97, 100, בשטח חפיות N).

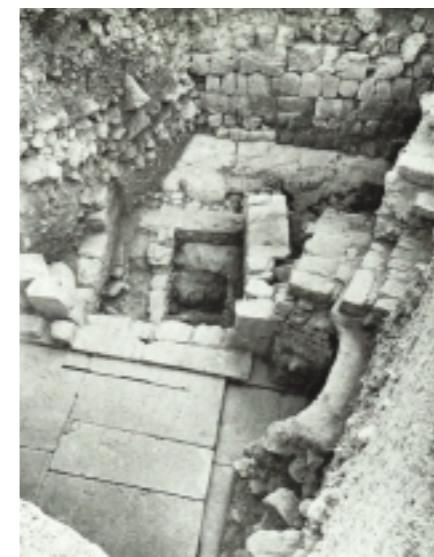
תמונה מס' 10. קטע רחוב מרוץ (מתוך: קניון 1974, איוו 100).
