הר הבית בתקופה ההלניסטית ובימי בית חשמונאי (בערך 280 לפסה"נ - בערך 22 לפסה"נ)

דן בהט

הפקולטה לתיאולוגיה לוגנו, שוויץ

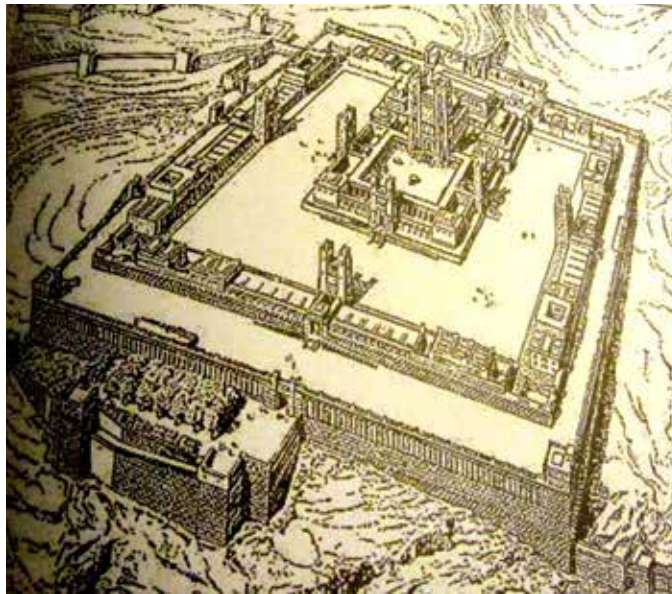
איור 1. בית המקדש בנבואת יחזקאל.

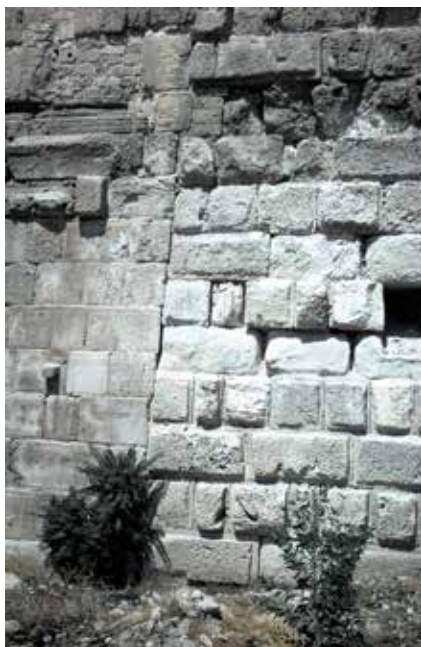
איור 2. התפר בחומה המזרחית של הר הבית.

הנתונים בשטח יכולים לעזור אף הם בקביעת מיקומו המשוער של הר-הבית ההלניסטי: בחומה המזרחית של הר-הבית, במרחק של 32 מ' מצפון לפינה הדרום-מזרחית של החומה ההרודיאנית, מוכר ה"תפר" המוכיח שבניגוד לחומות הדרומית והמערבית שהן כולן מעשי

הבנייה ההרודיאנית (את החומה הצפונית אי-אפשר להגדיר בשל התיקונים הרבים שנעשו בה בימי הביניים וחוסר האפשרות ללמוד את נדבכיה הנמוכים ביותר של החומה הזאת), הרי שחלקה העיקרי של החומה המזרחית קודם לימי הורדוס שחומה ההר שבנה נשענת כנגד קטע הבנייה הקדומה לה שמצפון ל"תפר" האמור.

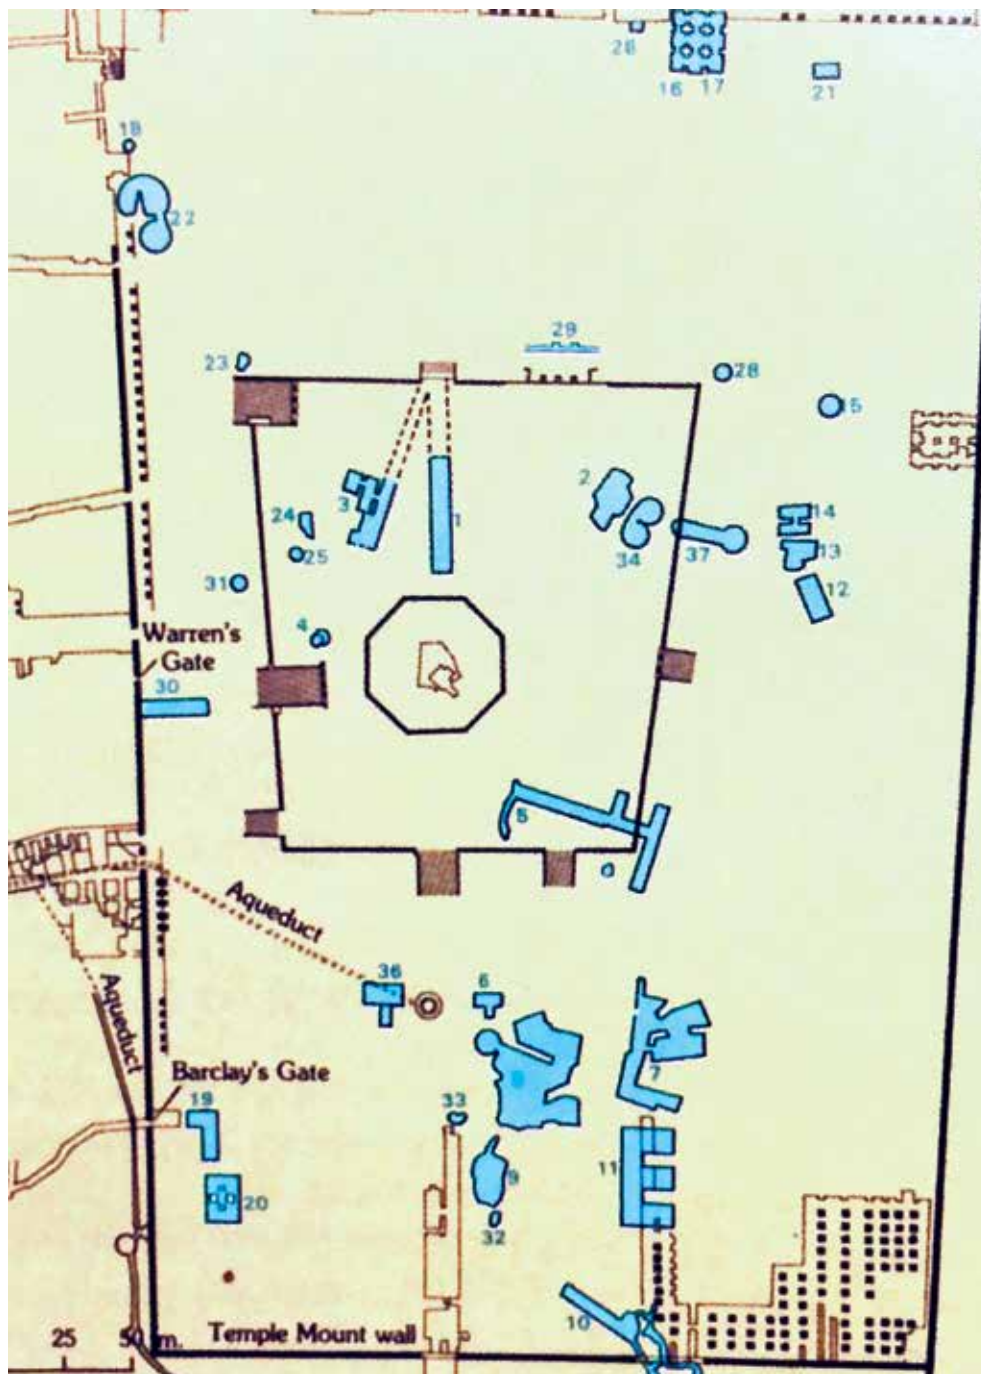
איור 3. תרשים בורות המים על הר הבית.

עד כה אין לקבוע מי בנה את החומה המזרחית בחלקה הקדום וההצעות השונות מתארכות את החלק הקדום עוד מימי הבית הראשון ועד לבניית החקרא בזמן מרד החשמונאים.⁴⁰ בצד דרום יש שתי אפשרויות למיקום החומה הדרומית של הר הבית ההלניסטי, בין רמת הר-הבית ומסגד אל-אקצא חקר וורן שני בורות מים שמספרם 6 ו-36, הזיהים בצורתם - כמעין צורת קמץ. היתה הצעה לראות בהם שני מקוואות⁴¹ אך נראה לי יותר נכון לראות בהם את שתי היציאות, על הר הבית, של שני שערי חולדה של המשנה. זאת בשל צורתם הזוהה, מיקומם על ההר מעט דרומה מקו המדרגות

שיוזכרו להלן וגבהם הרב, וכן בשל נתונים נוספים כמו השאלה אם היו מקוואות על ההר עצמו - שהרי במשנה מוזכר רק מקווה מים אחד שהיה על הר הבית והוא המקווה שעל גג לשכת הפרווה שבו היה הכהן הגדול טובל ביום הכיפורים (משנה מידות ה, ג). גם מיקומם של שני הבורות בצורה סימטרית משני צידי הציר של מבנה המקדש מוסיפה אמינות לאפשרות זו. אם אכן הם מצביעים על מיקומה של החומה הדרומית של הר-הבית ההלניסטי, הרי שהיא נמצאת במרחק של 121 מטרים מצפון לחומה הדרומית של היום. קשה לשער מה היה בשטח של כ-90 מטרים בין התפר שבחומה המזרחית של ההר ובין הגבול הדרומי של הר-הבית ההלניסטי שהוצע זה עתה.

41 רייך 1989: 63 - 65. יש אפשרות כמובן, שלאחר שהשערים הללו חדלו לשמש עם הרחבת הר-הבית בימי הורדוס, הם הפכו למקוואות. לתכניתם ראו: גיבסון וג'ייקובסון 1996. אצלם מספרי הבורות השונים: בור 6 הוא אצלם בור מס' 1, עמ' 25-30. בור 36 הוא אצלם בור 2 עמ' 31-32. בכל אחד יש תכנית של הבורות.

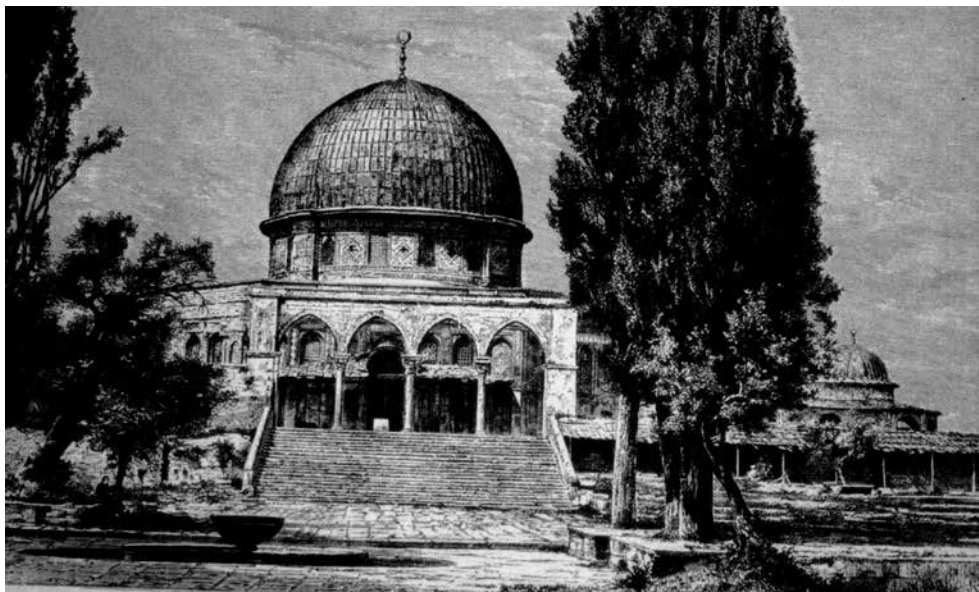
איור 4. מערכת המדרגות מדרום לקיר הדרומי של רמת הר הבית, תצלום משנות ה-70 של המאה ה-19.

על מערכת מדרגות ארוכה המשתרעת מדרום לקיר הדרומי של רמת הר-הבית, המוכרת לנו ממקור אחד בלבד - תצלום משנות ה-70 של המאה ה-19 המראה את המדרגות בחלקן הגדול שמהן נשארה מדרגה אחת בלבד החצובה בתוואי מהלכה שבו הסלע גבוה.⁴³

בשל מדרגה זו ניתן לקבוע את מקום מערכת המדרגות בדיוק רב.⁴⁴ על מערכת המדרגות בנויה כיום טרסה שמעליה מילוי של אדמה וצמחיה. המדרגות הללו מצויות במרחק של כ-14 מטרים מצפון למיקום תוואי החומה הדרומית של ההר ההלניסטי על פי ההצעה הקודמת. המדרגות האלה יכולות להיות משמעותיות לגבי קביעת תוואי החומה בשל תיאורו של יוסף את גבול החצר הפנימית של ההר: "כי המקדש השני נקרא בשם קודש ובארבע-עשרה מעלות עלו אליו מן (המקדש) הראשון... וגם לו היתה חומה מסביב. והחומה הזאת היתה גבוהה אך המעלות כיסו את חלקה..."⁴⁵. לדברי יוסף על אותה חומה היו קבועות הכתובות האוסרות על הנכרים את הכניסה אל התחום המקודש.⁴⁶ נראה שהיעדר כל אזכרה של כתובות אלו במשנה מעיד על כך שלפני שהורדוס הוסיף תחומים להר-הבית

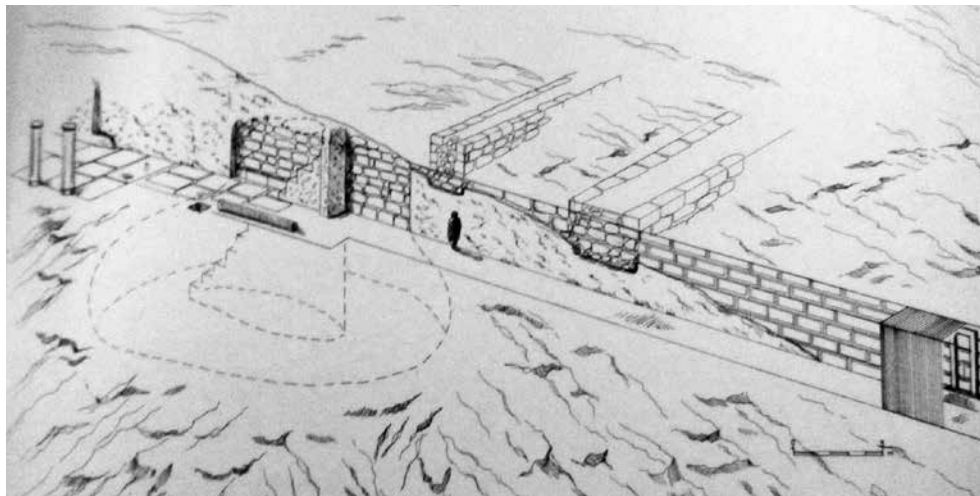
איור 5. שחזור שתי חומותיה של מצודת הבאריס על בסיס הממצאים בחפירות מנהרת הכותל המערבי.

הזה, לא עלו נכרים להר ולכן לא היה צורך בכתובות אלו. לכן נראה לי שהקיר⁴⁷ עם הכתובות מהווה סימון לגבול הר-הבית הקדום ומעבר לו - התוספת להר הבית. בתיאור המפורט של החיל במשנה (מדות ב, ג) שהיה בגבול המקדש עצמו, לא מוזכרות הכתובות כלל. לעומת זאת, אצל יוסף מתקבל הרושם שהכתובות היו בחיל שהוא התחום של המקדש. אין במערב הר-הבית אפשרות ללמוד על מה שהיה שם לפני שהחומה המערבית של הרמה המוכרת היום נבנתה במקום בתקופה האיובית.⁴⁸ הצד הצפוני ברור הרבה יותר. ראשית, הר-הבית ההלניסטי היה מוגן כאן על ידי טבע המקום: בצד המזרחי של הגבול הצפוני של הר-הבית ההלניסטי עובר היובל העמוק של נחל בית זיתא ואשר, כפי שהוזכר לעיל, היווה מכשול בפני פומפיוס כשניסה לכבוש את ההר מצפון. מערבה ליובל הזה ישנו החפיר המוזכר גם הוא שם כמכשול והלאה צפונה-מערבה עמדה כאן מצודת הבאריס - קודמתה של האנטוניה ההרודיאנית. היא השתרעה עד לאותו חפיר ונראה ששרידיה הדרומיים ביותר נתגלו בחפירות מנהרת הכותל.⁴⁹

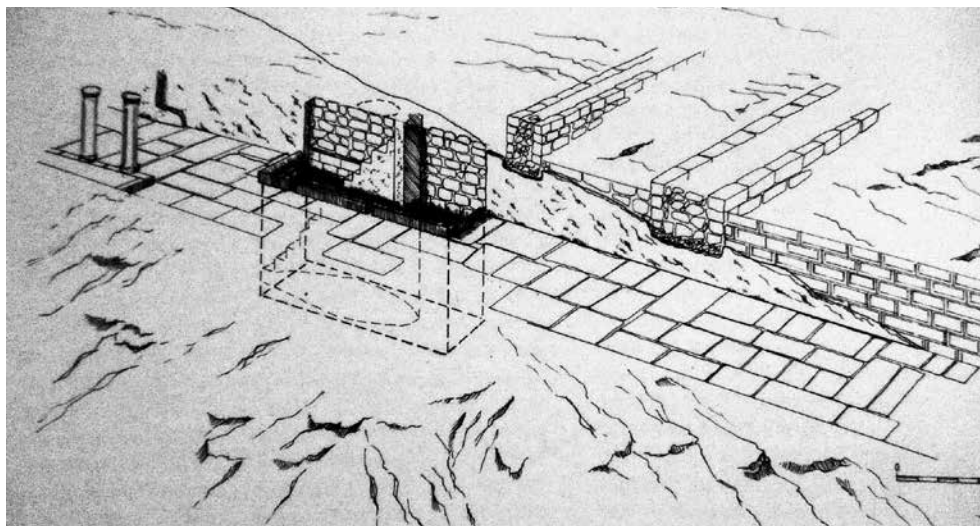
איור 6. אזור מצודת הבאריס לאחר השינויים שפקדו את האתר בעקבות מפעלי הבניה של הורדוס.

לתקופה זו יש ככל הנראה לייחס את בנייתה של הבאריס - המצודה ששכנה מצפון להר הבית. הורדוס שינה, לכבודו של אנטוניוס, את שמה לאנטוניה.⁵⁷ מאוחר יותר, עם בנייתו של הר-הבית על ידו וחציבת סלע גבעת האנטוניה עליו היה בנוי רובה של הבאריס, הוא יצמצם את ממדיה אך שמה יישאר כשהיה.

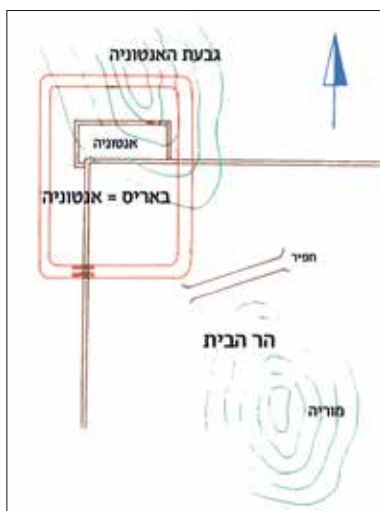
איור 7. מצודת אנטוניה.
